**PERIZIA GIUSTIFICATIVA DI LAVORI IN SOMMA URGENZA**  
(EX ART. 140, C. 4, D.LGS. 36/2023)

**OGGETTO:** PTB.E32 – Intervento di somma urgenza per la messa in sicurezza del quinto impalcato (solaio) costituente il collegamento tra l'ala Sud, detta "Braccio Savonuzzi", e l'ala Ovest, nucleo storico originario, di Palazzo Turchi di Bagno in corso Ercole I d'Este 32. Verbale di somma urgenza Rep. n. 1100/2024 Prot. n. 273016 del 27/09/2024. PERIZIA GIUSTIFICATIVA AI SENSI DELL'EX ART. 140, C. 4, D.LGS. 36/2023.

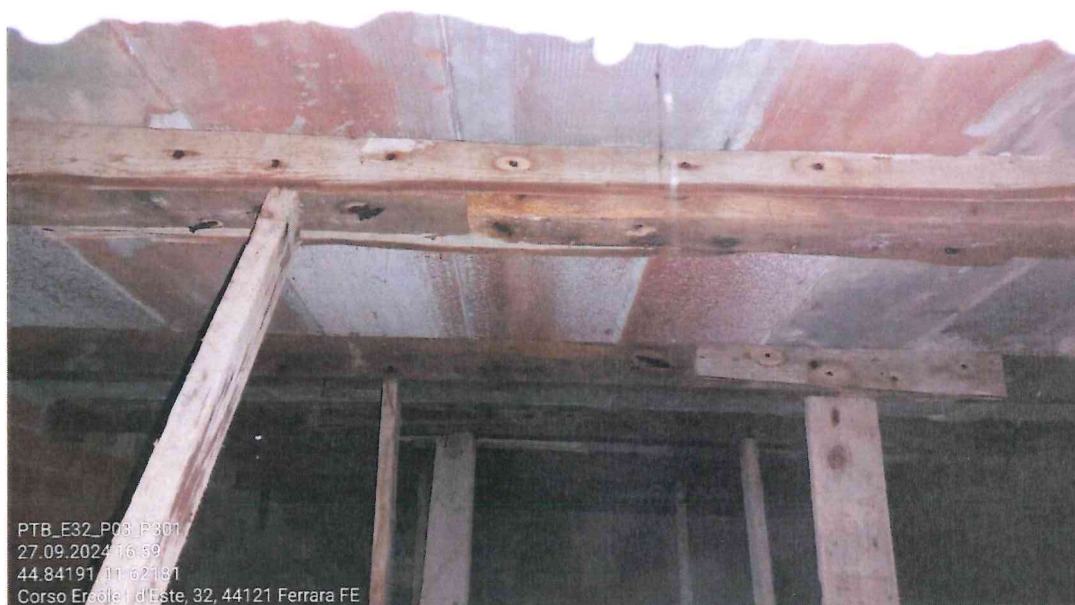
**Figura 7**  
*Sovrastruttura di dimensioni uguali alla porzione di corridoio individuata nella figura 2.*

- che sulla porzione di solaio danneggiato grava una sovrastruttura orizzontale costituita da travetti lignei e tavelloni avente la stessa orditura del solaio sottostante, come visibile nelle seguenti foto;

- applicazione di lamine in FRP all'intradosso del solaio;
  - rasatura dell'intera superficie;
  - demolizione del solaio in travetti lignei e tavelloni, soprastante quello interessato da sfondellamento e successiva ricostruzione con struttura lignea ordita in senso ortogonale rispetto all'esistente;

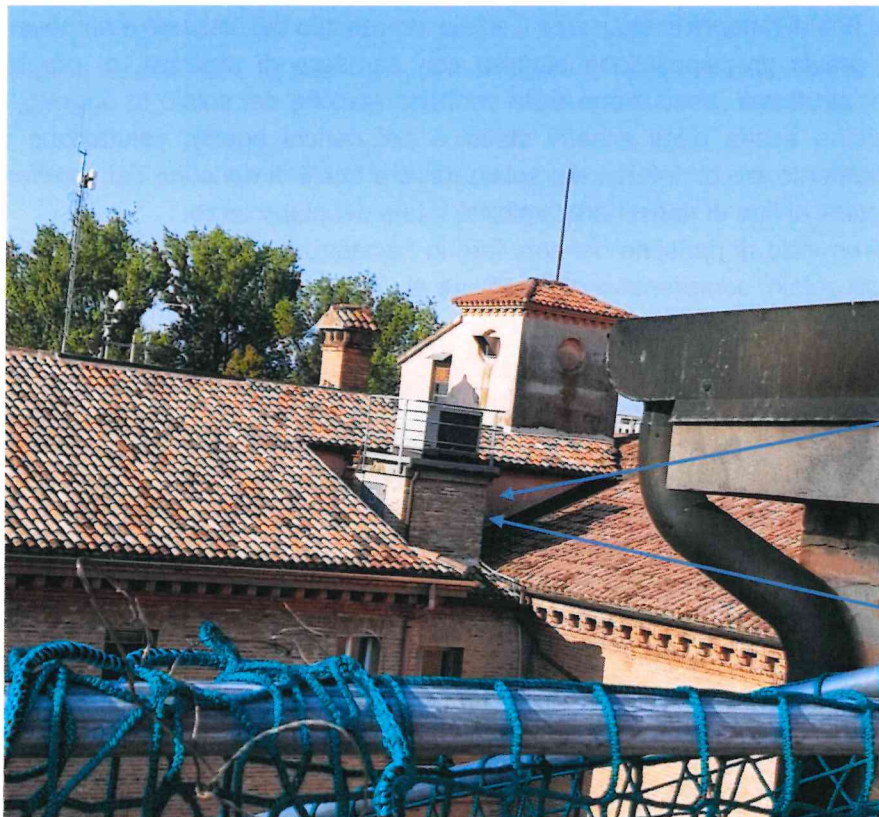
*Figura 9*

- che la parete perimetrale del corridoio e la torretta presenti nel sottotetto (piano quarto) gravano sul solaio in oggetto e che ai piani sottostanti non sono presenti riscontri (travi o pareti) se non una tramezza al piano terzo;

MURO PERIMETRALE  
CORRIDOIO  
PTB.E32.P04.408

TORRETTA  
LOCALE TECNICO  
PTB.E32.P04.413

*Vista del collegamento strutturale tra l'ala Sud, detta "Braccio Savonuzzi" a sx nella foto, e l'ala Ovest, nucleo storico originario a dx nella foto. Strutture che gravano sulla porzione di impalcato in oggetto.*
