**PERIZIA GIUSTIFICATIVA DI LAVORI IN SOMMA URGENZA**  
(EX ART. 140, C. 4, D.LGS. 36/2023)

**OGGETTO:** PTB.E32 – Intervento di somma urgenza per la messa in sicurezza del quinto impalcato (solaio) costituente il collegamento tra l'ala Sud, detta "Braccio Savonuzzi", e l'ala Ovest, nucleo storico originario, di Palazzo Turchi di Bagno in corso Ercole I d'Este 32. Verbale di somma urgenza Rep. n. 1100/2024 Prot. n. 273016 del 27/09/2024. PERIZIA GIUSTIFICATIVA AI SENSI DELL'EX ART. 140, C. 4, D.LGS. 36/2023.

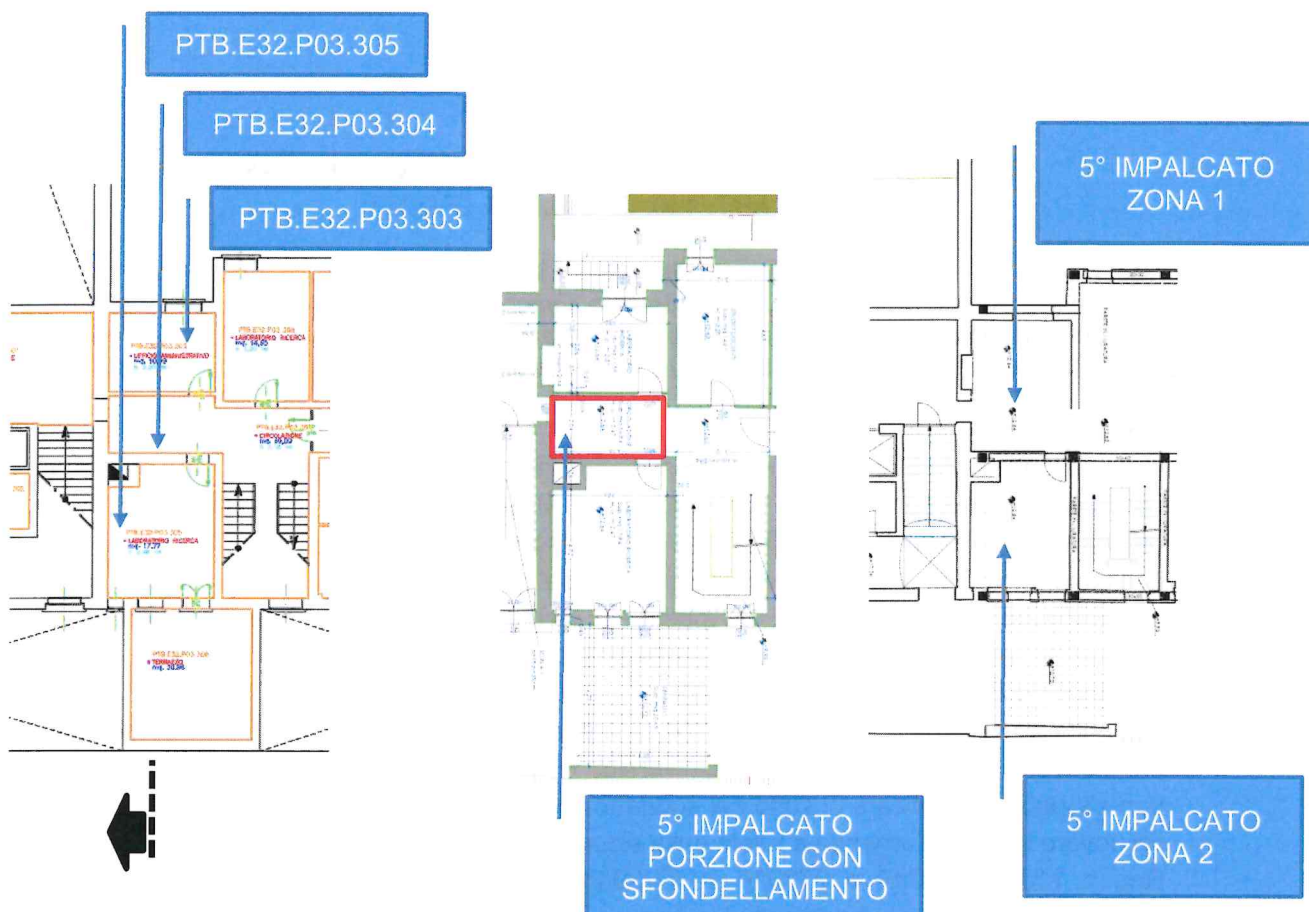
*Figura 1  
Pianta piano terzo – anagrafica locali*

- che a seguito dell'evento sono evidenti le condizioni di dissesto di una porzione dell'impalcato che riguardano lo sfondellamento delle pignatte in laterizio e l'ossidazione dei ferri d'armatura dei travetti gettati in opera;
- che l'intero impalcato è costituito da due zone: una avente una luce di m 5.00 e larghezza m 3,85 corrispondente a una porzione del corridoio PTB.E32.P03.304 (zona sfondellata dimensioni m 2,04 x m 3,85) e al locale PTB.E32.P03.303 e l'altra avente una luce di m 4,90 e larghezza m 3,85 sovrastante il locale PTB.E32.P03.305.

- che lo stato attuale del solaio così come riscortato e descritto non consentono lo svolgimento delle attività presenti nei locali del piano terzo (PTB.E32.P03.303-304-305) indicati in figura 1, rappresentando una situazione di potenziale pericolo per gli utenti dell'Università;
- che il quadro sopra descritto denota con evidenza l'urgenza di intervenire, specie per evitare evoluzioni negative;

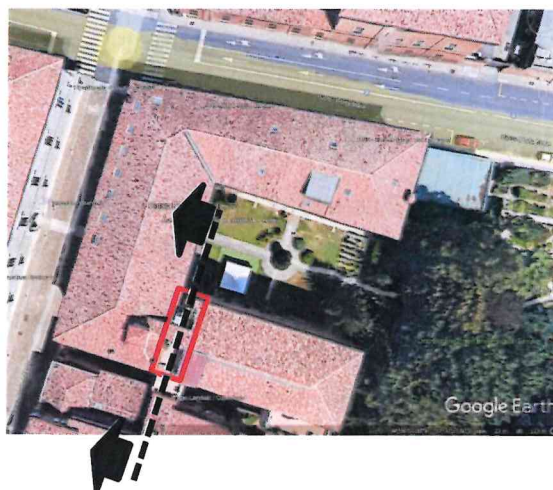
*Figura 5  
Planimetria con individuazione del  
collegamento strutturale tra l'ala Sud,  
detta "Braccio Savonuzzi", e l'ala  
Ovest, nucleo storico originario, di  
Palazzo Turchi di Bagno in corso  
Erocle I d'Este 32.*

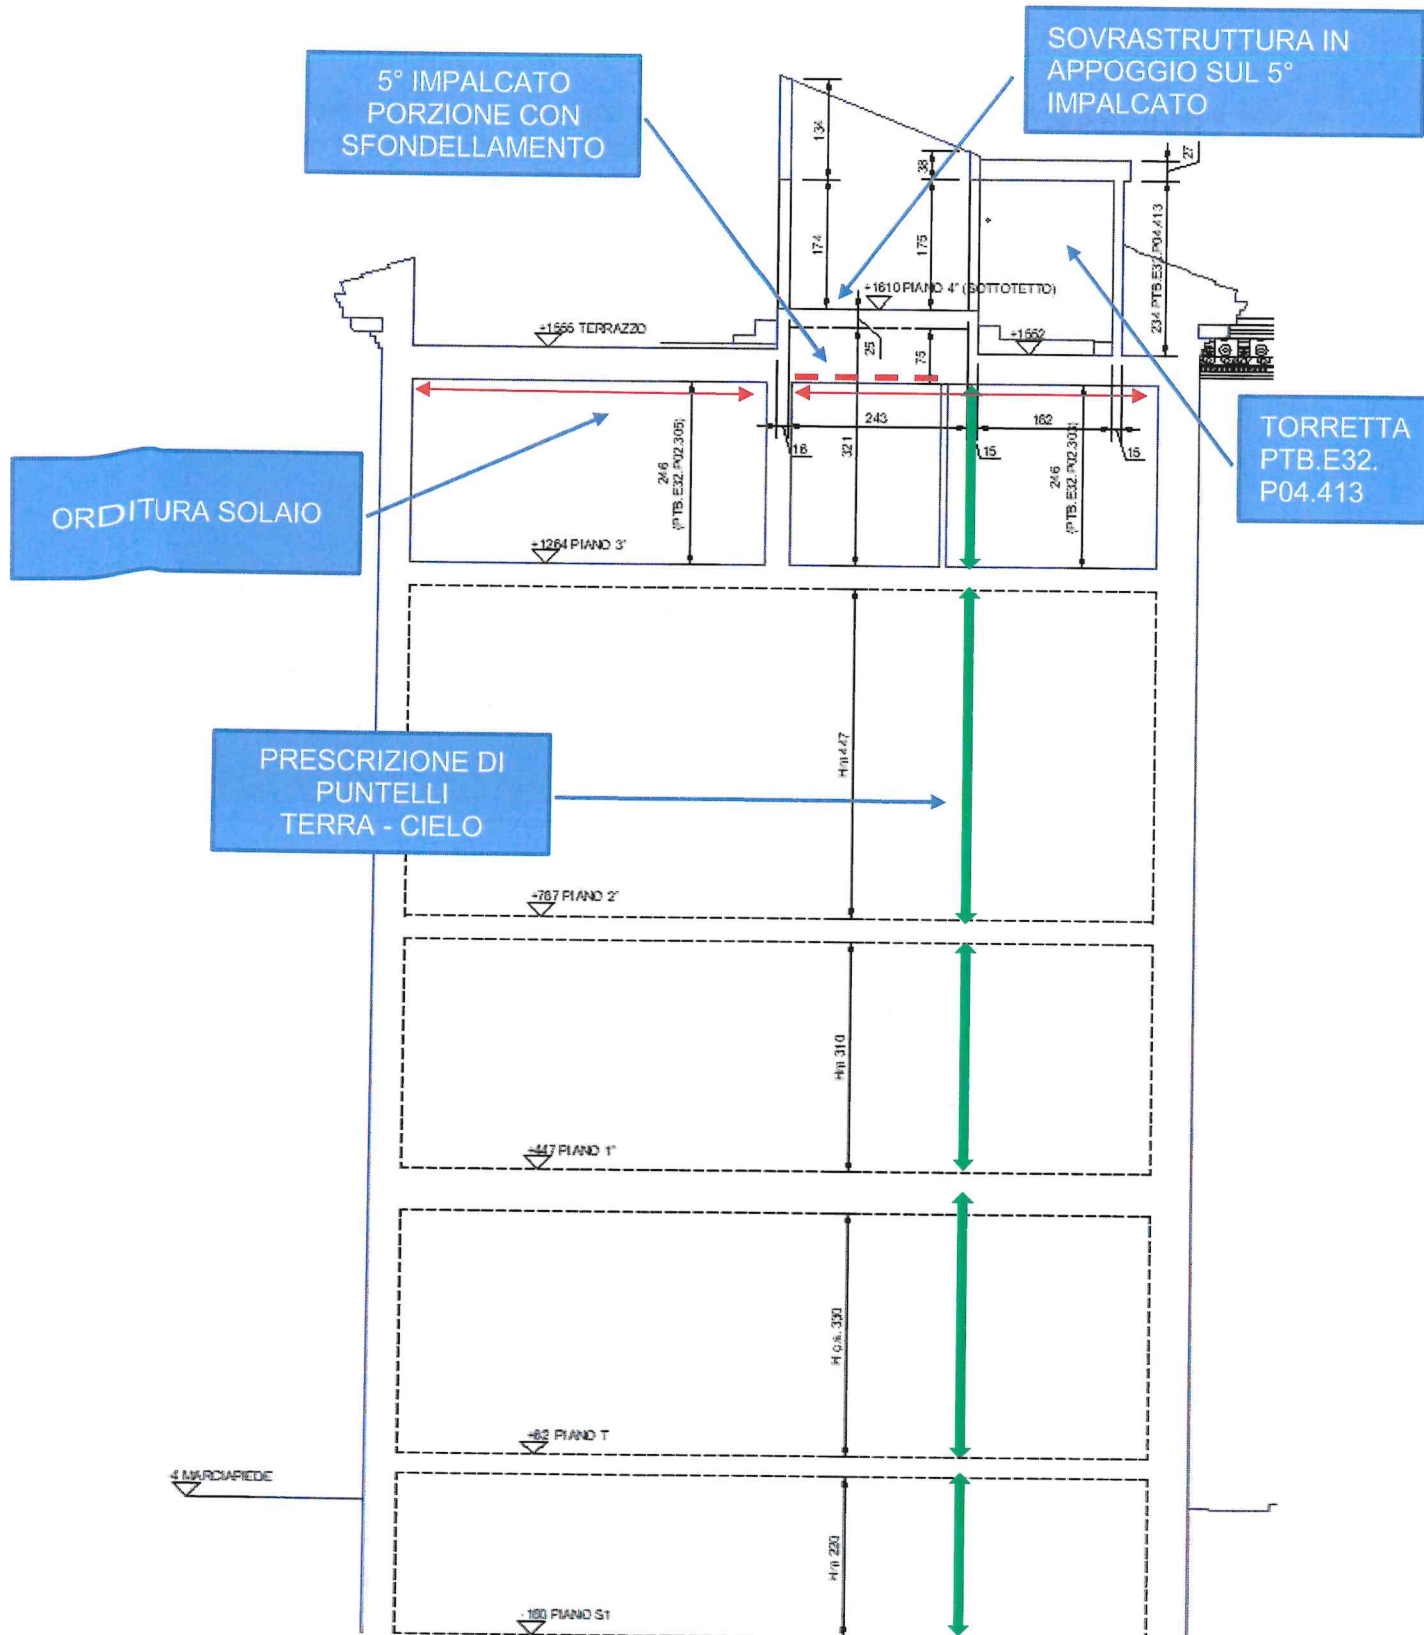
Figura 6 Sezione trasversale semplificata dell'ala Sud (si veda il segno di sezione indicato in pianta e in planimetria)
